# 症例1

主訴:2年前に他医院で埋入したインプラントのヘッド折れ

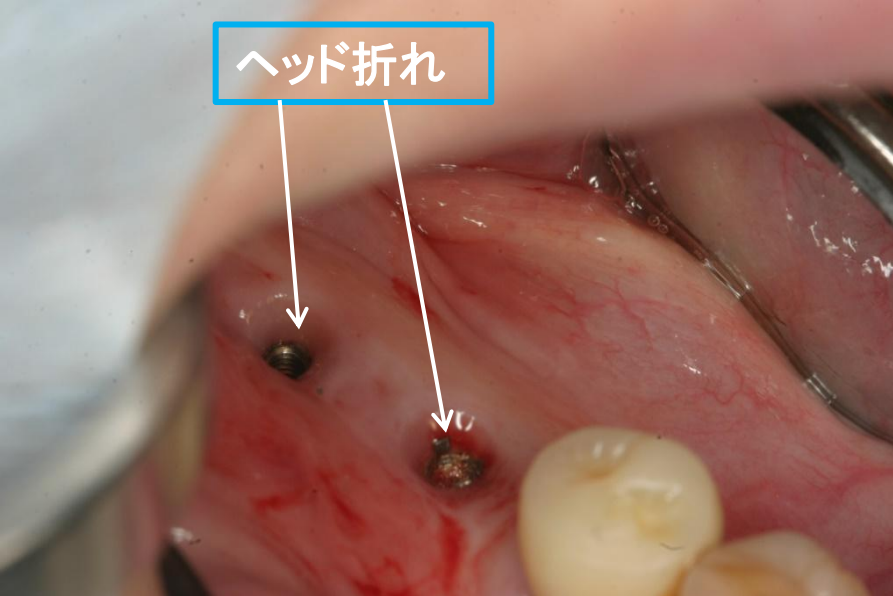
除去直後の状態

感染していないケースなのでインプラント除去後即太めのインプラントを埋入

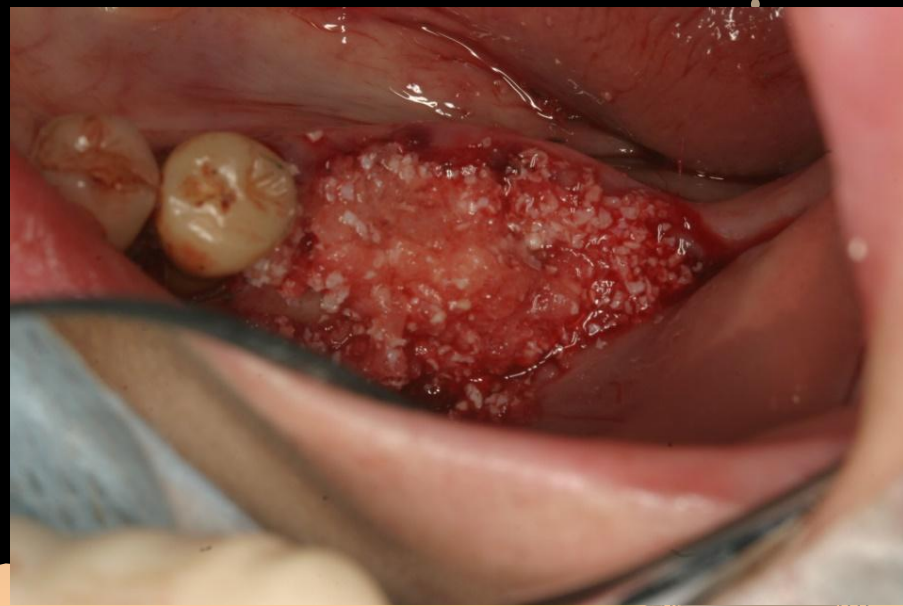
新たに $\phi 4.0$  mm長さ12mm のインプラント床を形成

インプラント埋入と同時に骨造成

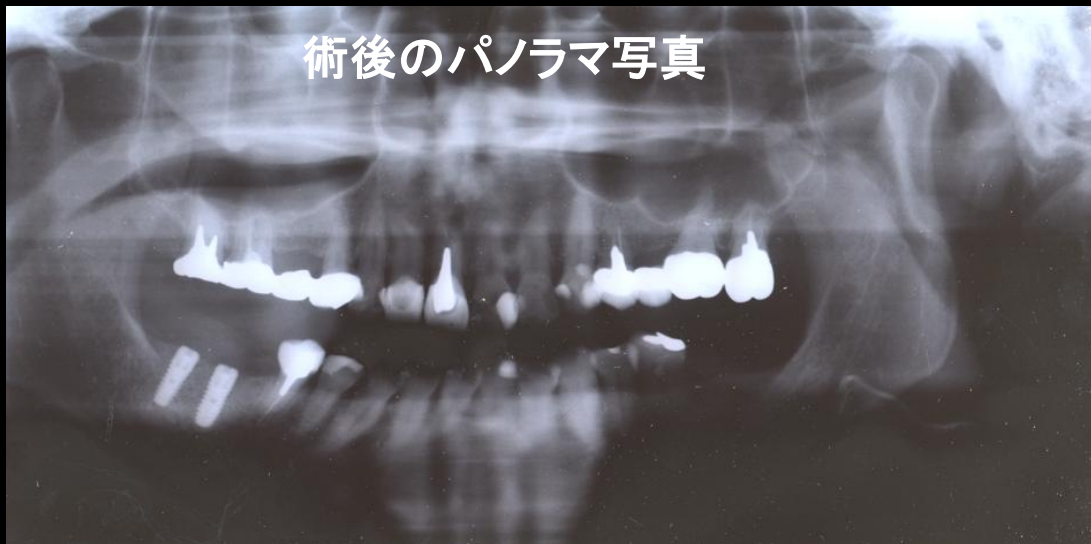
Ø4mm長さ12mmのインプラントを埋入

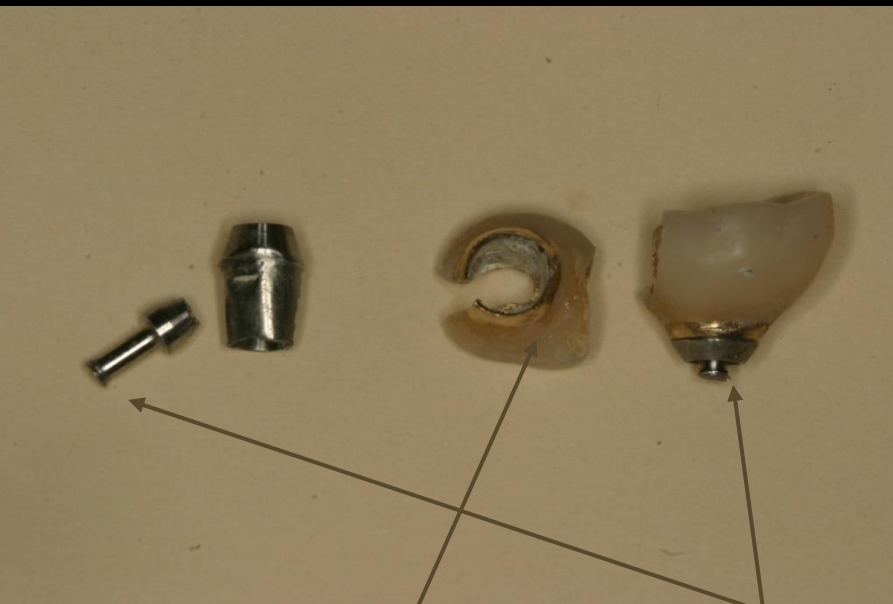
撤去した上部構造と破折したネジ

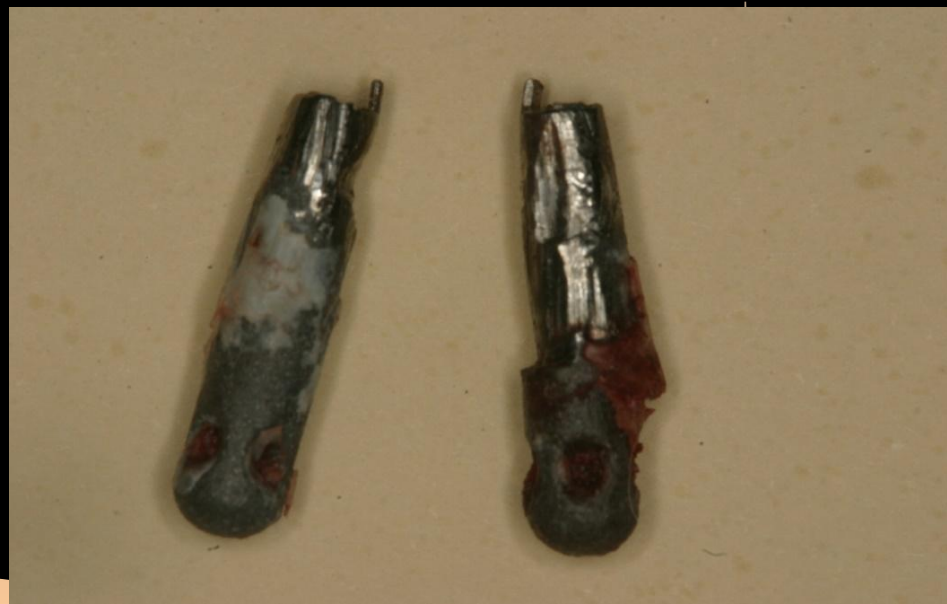
撤去したインプラント
